### Skýrsla um banaslys í umferðinni

Mál nr.: **2025-008U003**

Dagsetning: **6. mars 2025**

Staðsetning: **Hringvegur/Vestfjarðavegur**

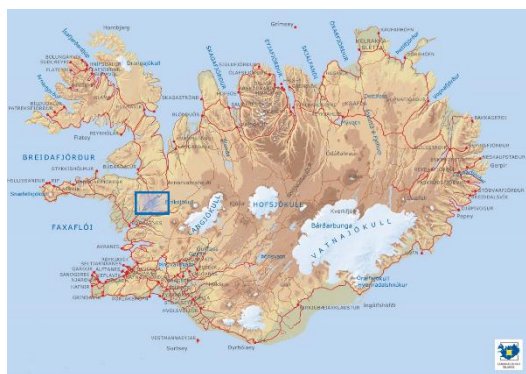
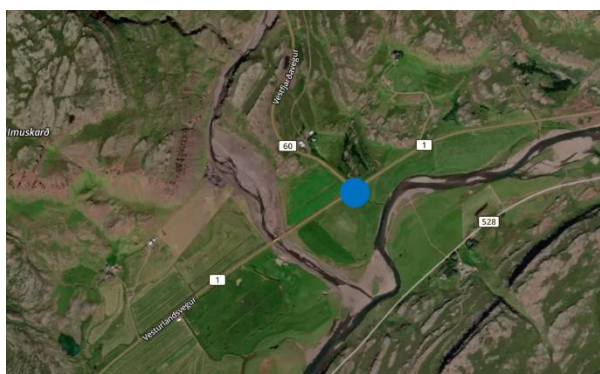
Mynd 1. Slysið varð á gatnamótum Vestfjarðavegar og Hringvegar í Borgarfirði.
