Banaslys þegar bátur sökk

Mál nr.: **2025-028-S-15 Ormurinn langi AK 64**

Dagsetning: **30. júní 2025**

Atvik: **Banaslys, bátur sökk**

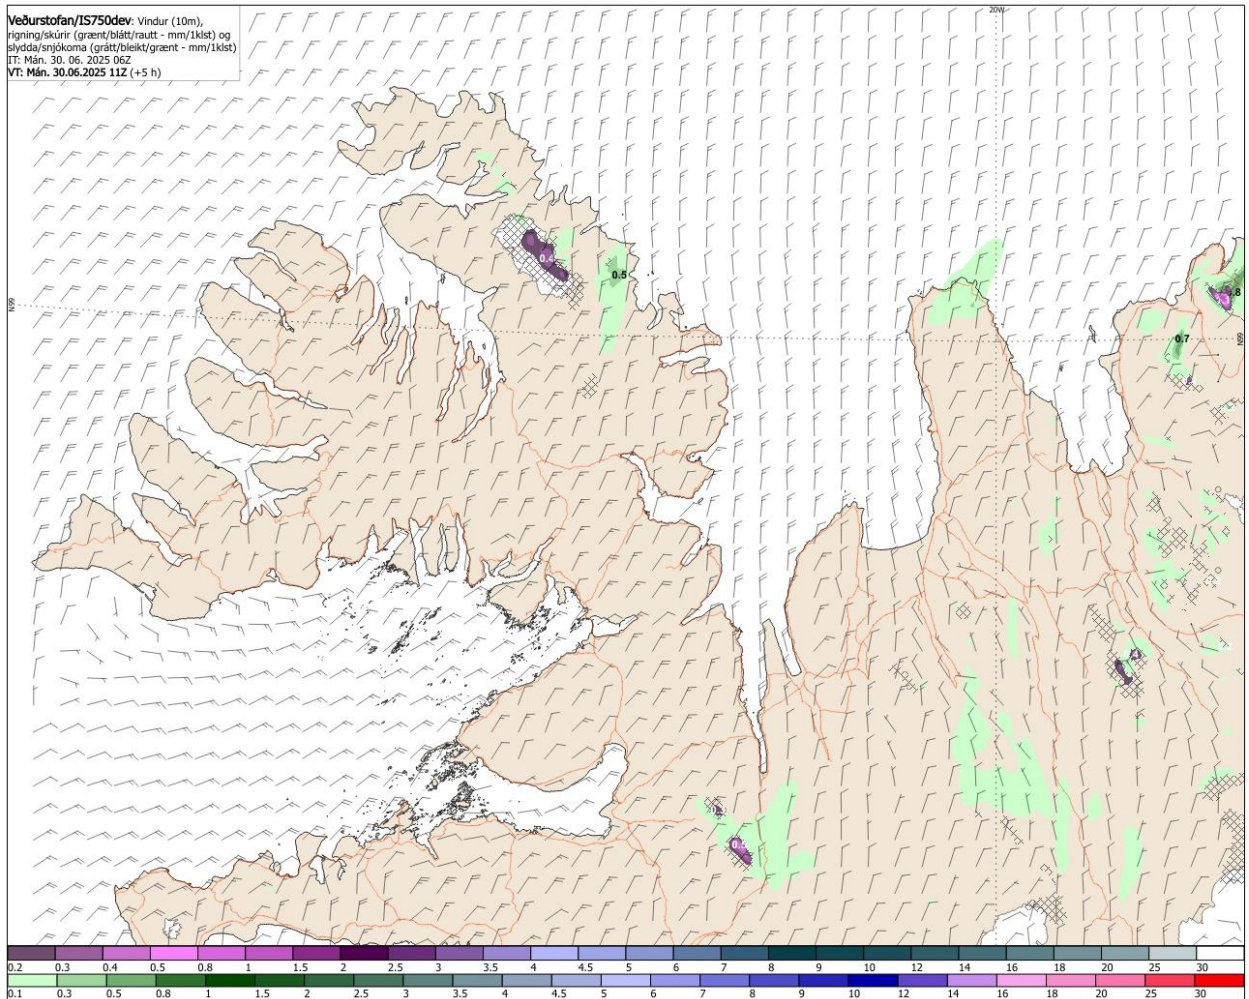
Mynd 1. Veðrið þann 30. júní 2025.

Veður á slystað þann 30. júní kl. 11:00 (mynd 1). Stefna og styrkur sjávarfalla og vinds er á mynd 2.

Þann 30. júní var lágstreymt (á milli stórstreymis og smástreymis) og um kl. 11:00 var flóð. Mæld kennialda í Blakksnesdufli frá kl. 10-12 var um 1,6-1,8 m og sjávarhiti um 9,2°C. Gögn úr reiknilíkönunum Vegagerðarinnar sýna að á staðnum var norðaustanfall í straumröstinni meðfram Blakksnesi (mynd 2) þar sem straumhraði var um 1 hnútur (0,5 m/s). Þá var einnig norðlægur vindstrengur, 8-9 m/s (gögn frá ECMWF), og skv. ölduspá á grunnslóð Vegagerðarinnar (mynd 2) var norðlæg vindalda ráðandi á svæðinu og kennialdan um 1 m milli kl. 9 og 12 utan Blakksnes. Reiknuð 1 m kennialda gæti til viðbótar verið vanmetin þar sem þekkt er að þegar straumstefna er á móts við öldustefnu, eins og tilfellið var þarna um kl. 11, þá ýfast öldur upp og verða krappari og þar með verri viðureignar fyrir smærri báta. Af þessum gögnum má ráða að sjólag á þessum tíma utan Blakksnes hafi verið nokkuð krefjandi fyrir smærri báta vegna ölduhæðar“ (minnisblað Vegagerðarinnar dags 7. júlí 2025).

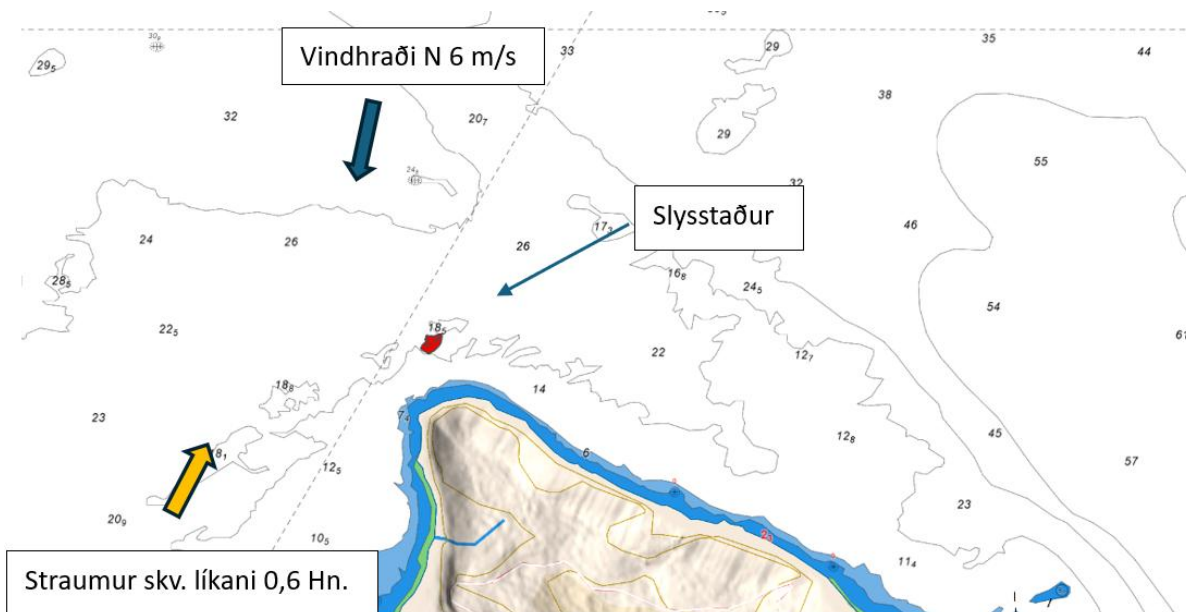
Mynd 2. Stefna straums og vinds.

Straumröstin við Blakksnes er þekkt af staðkunnugum og kjósa margir að sigla fjær landi (norðar) til þess að forðast hana.

Þann 1. júlí kl. 11 mældi varðskipið Freyja straumhraða 1,5 hn. Má ætla að sá hraði sé nálægt því hinn sami og var þann 30. júní.

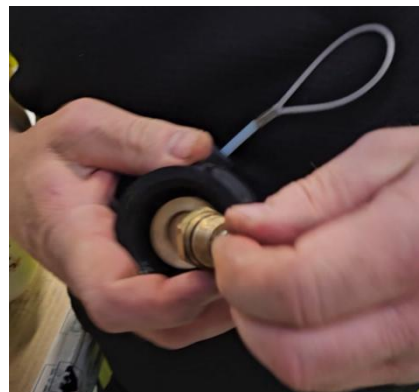
Án þessa hlutar er útilokað að gúmmíbjörgunarbatúrin geti blásið út.

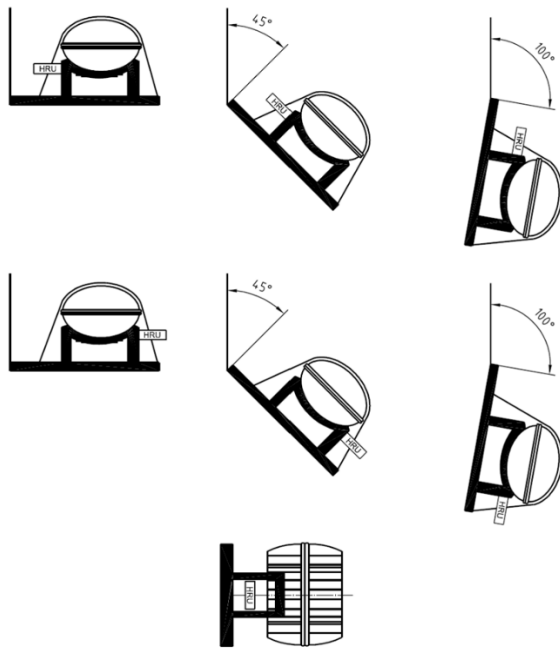
Mynd 13. Samþykktarprófanir undir horni.

Prófanir á sjósleppilokunum, sem sendir voru utan, voru ekki samþykktarprófanir heldur hefðbundnar prófanir við bestu skilyrði.

Allar líkur eru á að Ormurinn langi hafi sokkið undir horni. Prófanirnar voru eins og áður sagði gerðar á sjósleppilokum í lóðréttri stöðu (mynd 14) sem óvíst er hvort gefi sömu niðurstöðu og prófanir undir horni.
