ÁRSSKÝRSLA RANNSÓKNARNEFNDAR FLUGSLYSA 1999

ÚTGEFANDI: RANNSÓKNARNEFND FLUGSLYSA 2000

Ársskýrsla þessi er gefin út skv. 17. gr. laga nr. 59/1996 og er hin fjórða í röðinni. Ársskýrslur Flugslysanefndar skv. eldri lögum, komu út 1984 – 1995

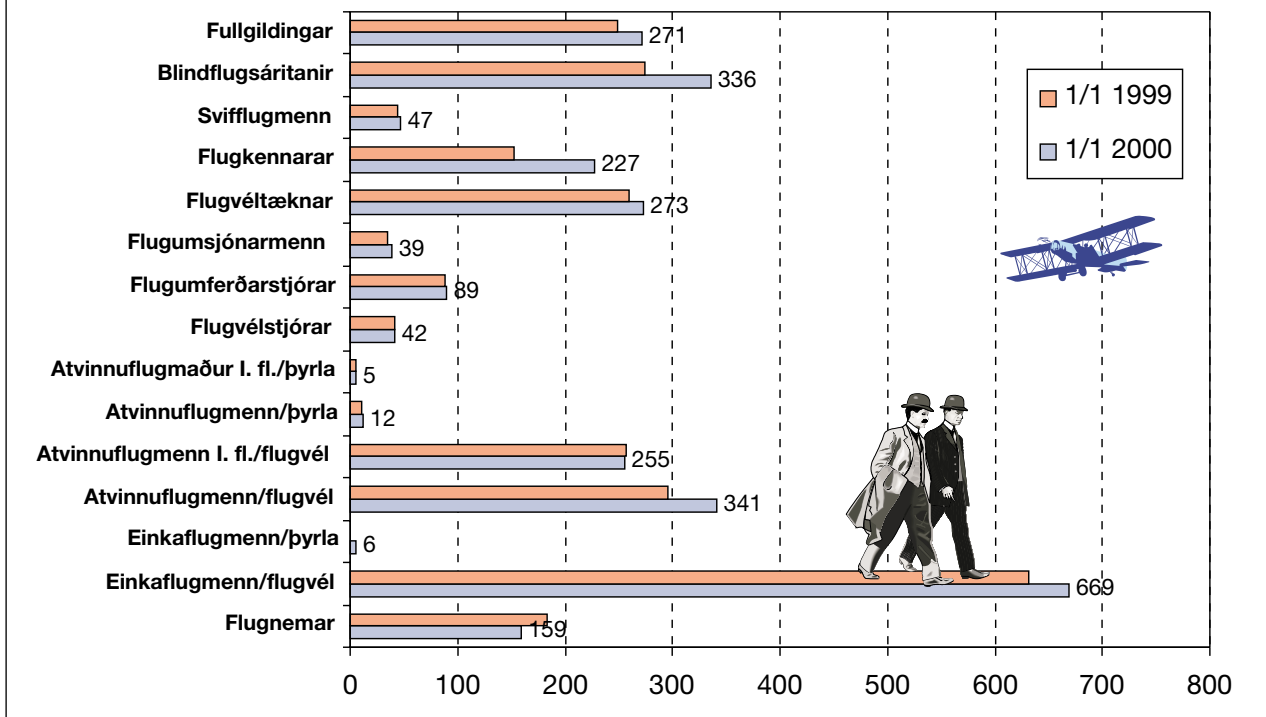
Skírteini einstaklinga í gildi 31.12. 1999

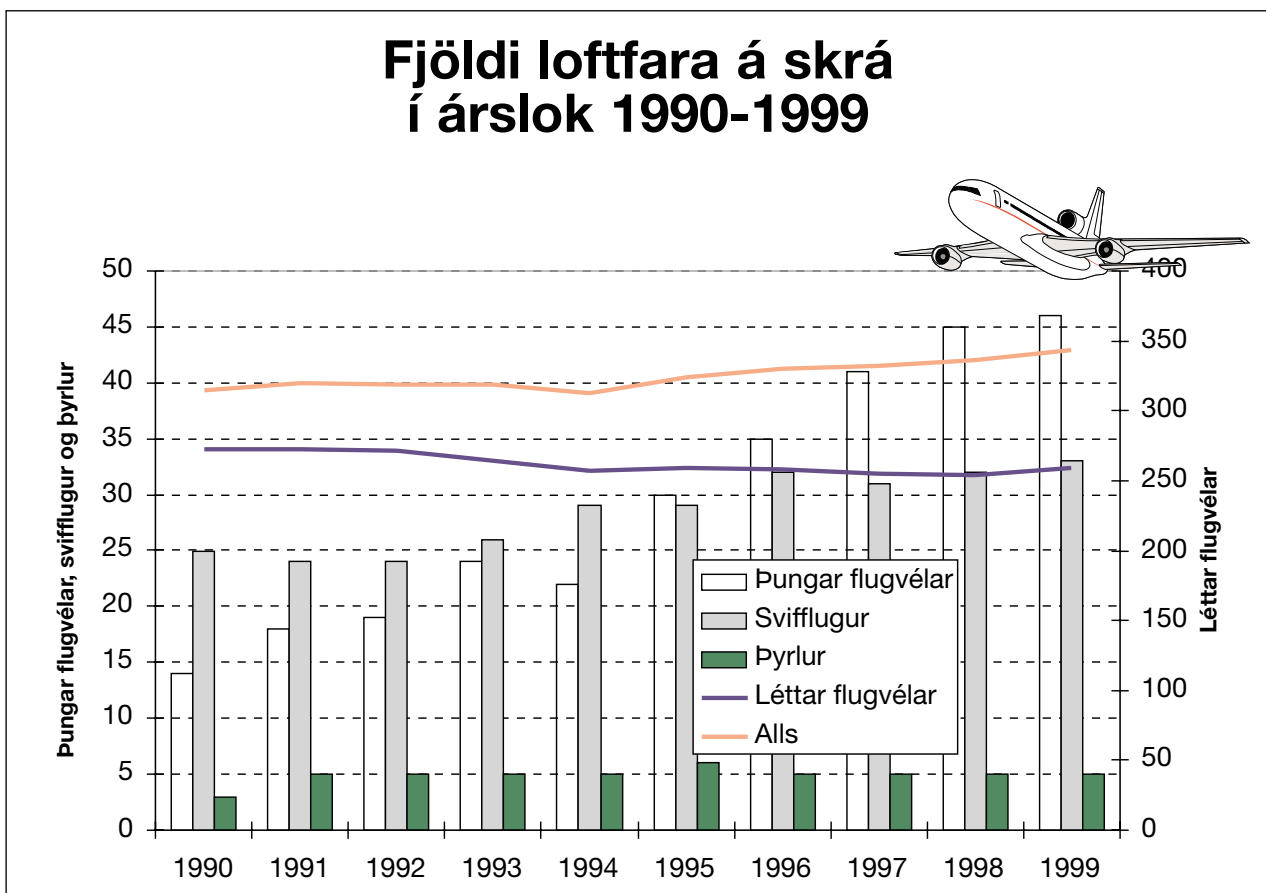
Fjöldi loftfara á skrá í árslok 1990-1999

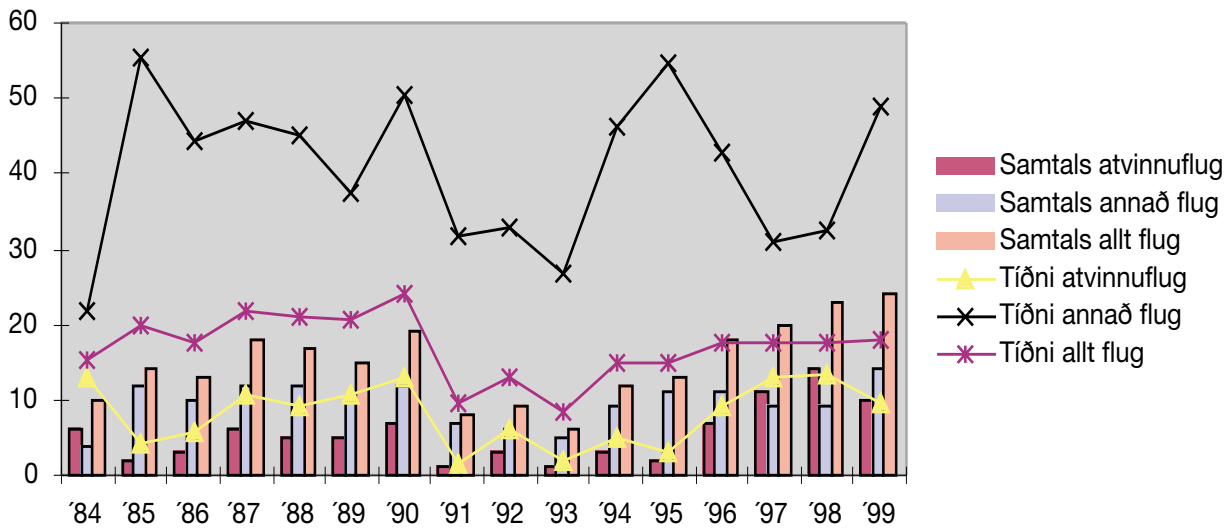
Fjöldi slysa og alvarlegra atvika í íslensku flugi og tíðni þeirra miðuð við 100.000 flugstundir

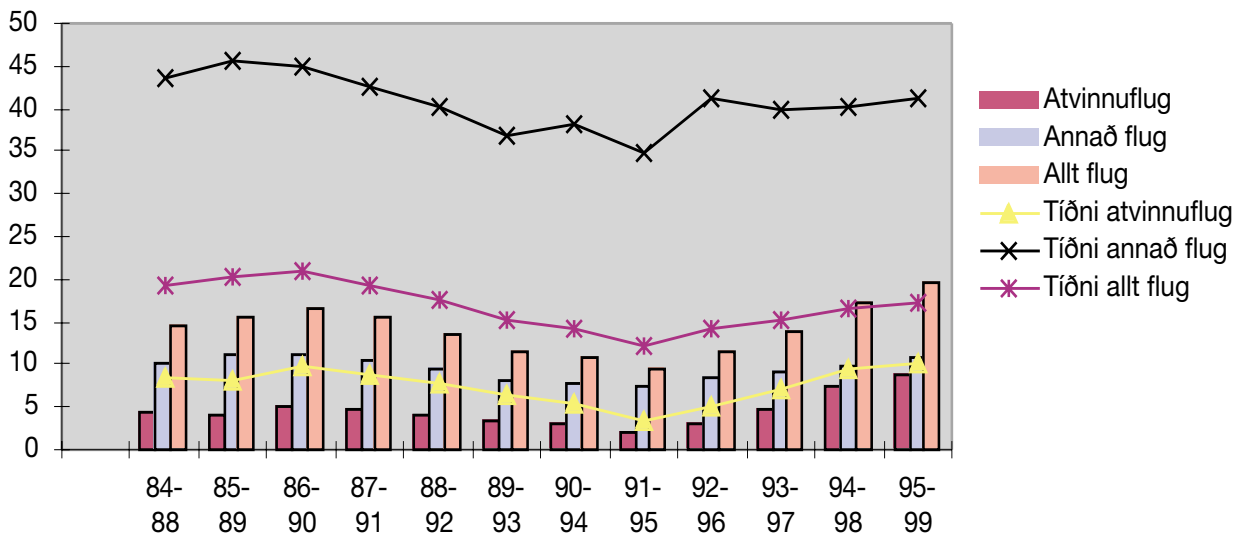
Meðalfjöldi slysa og alvarlegra atvika á ári (5 ára meðaltölur) og tíðni þeirra miðuð við 100.000 flugstundir
