049/01 - Moby Dick

Moby Dick, skipverji slasast þegar verið var að hífa fiskikör um borð.

Moby Dick

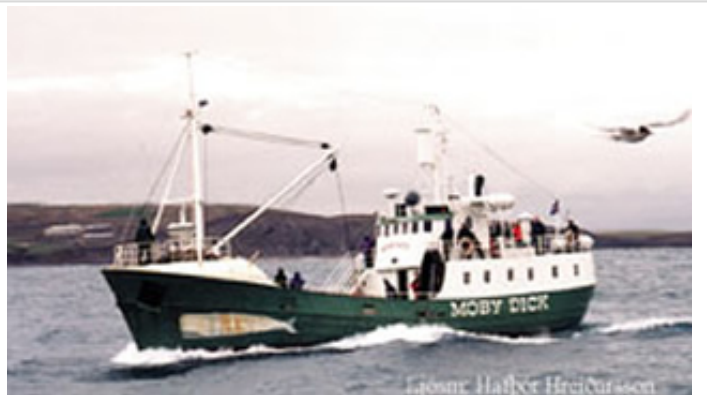
Skipaskr.nr.: 0046

Smíðaður: Florö Noregi 1963 Stál

Stærð: 133,00 brl; 160,00 bt

Lengd: 25,90 m **Breidd:** 6,61 m **Dýpt:** 3,02 m

Vél: Mirrelees Blackstone 200,00 kW **Árgerð:** 200
