## 105/01 - Ófeigur II VE 324

Ófeigur II VE 324, Sekkur á togveiðum suður af Vík í Mýrdal einn skipverja ferst en átta bjargast

### Ófeigur II VE 324

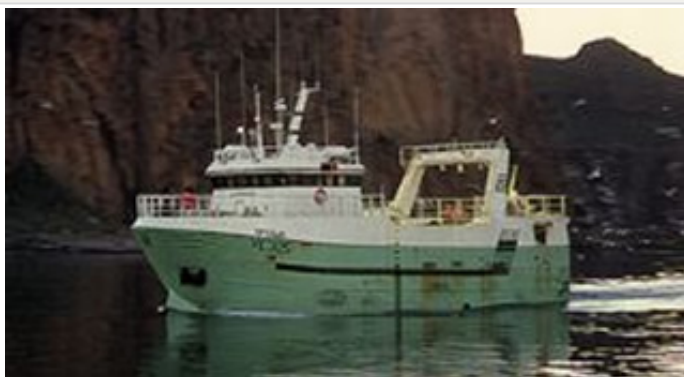
**Skipaskr.nr.:** 2030

**Smíðaður:** Malmö Svíþjóð 1990 Stál

**Stærð:** 138,00 brl; 250,00 bt

**Lengd:** 25,95 m **Breidd:** 7,30 m **Dýpt:** 5,85 m

**Vél:** MAN B&W Alpha 725,00 kW **Árgerð:** 1990
