## LOKAÐ MEÐ BÓKUN

Málnr.:	<b>2016-021F010</b>
Dags:	<b>21. apríl 2016</b>
Staður:	<b>Eyjafirði</b>
Lýsing:	<b>Flugvél í sjónflugi flaug inn í ský</b>

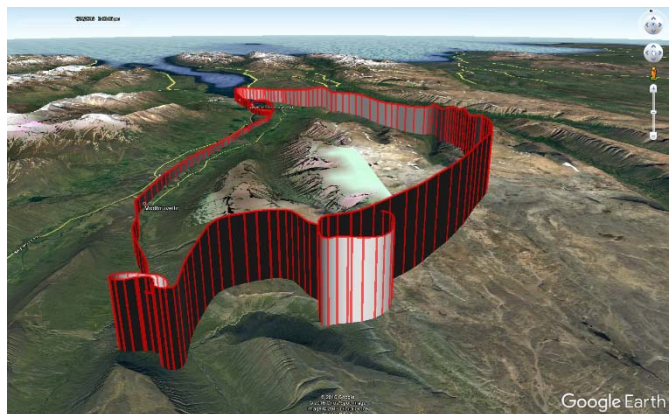
Eftir flugtak frá Akureyrarflugvelli var flugvélinni flogið upp Garðsárdal. Þegar flugvélin kom upp úr botni dalsins var stefnan tekin til suðvesturs í átt að Skjónafelli í eystri botni Eyjafjarðar. Skömmu síðar, um kl 13:50 í um 7500 feta hæð, var flugvélinni flogið inn í ský og missti flugmaðurinn við það öll sjónflugsviðið. Flugmaðurinn hafði samband við
