### Bruni af völdum sjóðandi vökva.

Mál nr.: **2025-013-S-006 Fróði II ÁR 38**

Atvik: **Skipverji fær yfir sig heitt vatn**

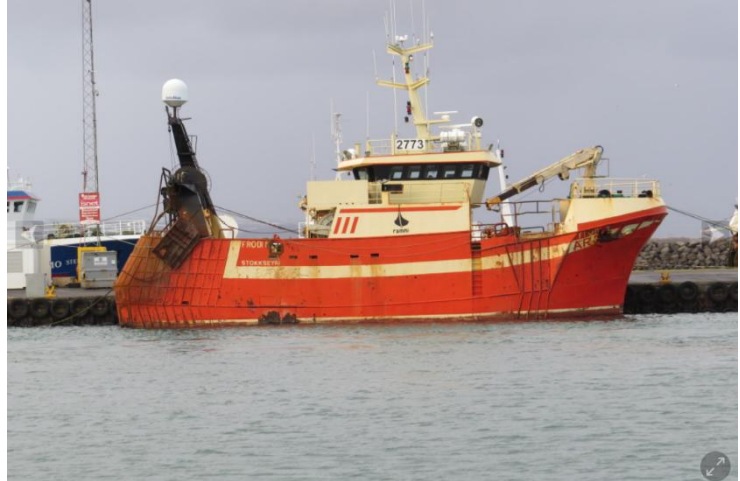
### Fróði II ÁR 38

Skipaskrár. nr. 2773

Smíðaður: Skotland 1998

Stærð: 359 BT

Mesta lengd: 27,56 m

Breidd: 8,52 m

Vél: CATERPILLAR, 681 kW, árg. 1997
