## 057/01 - Freyr GK 157

Freyr GK 157, skipverji slasast þegar hann fellur í stiga

### Freyr GK 157

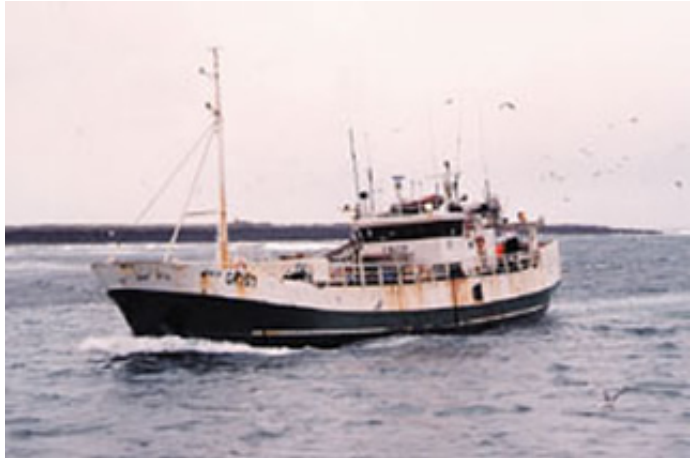
- að stigin er 11 þrep og 2,65m á hæð;
- að breidd stigans er 73,5 cm, framstig 20 cm og uppstig 21,5 cm;
- að samkv. ljósmyndum er stigin mjög brattur;
- að ekki var hálkuvörn á stigaprepum;
- að sögn vitnis snéri hinn slasaði hælum í þrepin;
- að sögn skipstjóra hefur skipshöfn verið margvöruð við að ganga rétt um stigann;
- að þrátt fyrir ítrekaðar tilraunir hefur ekki tekist að ná í hinn slasaða.

Nefndin telur orsök slyssins vera aðgæsluleysi hins slasaða við að fara með þessum hætti niður brattan stigann þrátt fyrir tilmæli um annað.

Nefndin telur að það ætti að vera metnaður manna að gera viðsjárverða stiga þannig að ítrasta öryggis sé gætt s.s. með góðum hálkuvörnum í þrepum. Nefndin telur einnig að skrifleg aðvörun þurfi að vera á áberandi stað með leiðbeiningum um hvernig eigi að bera sig að í svona bröttum stigum.

Nefndin vill beina því til Siglingastofnunar að gert sé sérstakt átak í skoðun á stigum um borð í skipum í þeim tilgangi að koma í veg fyrir að illa búnir stigar séu slysagildirur fyrir skipverja.
