**Nr. 023 / 12 Börkur NK 122*****Skipverji klemmist og slasast***

Skipaskr.nr. 2827  
IMO 9213973  
Smíðaður: Noregi 2000, stál  
Stærð: 2187 bt.  
Mesta lengd: 68,30 m Skráð lengd: 60,48 m  
Breidd: 14 m Dýpt: 9,65 m  
Vél: WARTSILA 5520 kW, 1999  
Fjöldi skipverja: 12

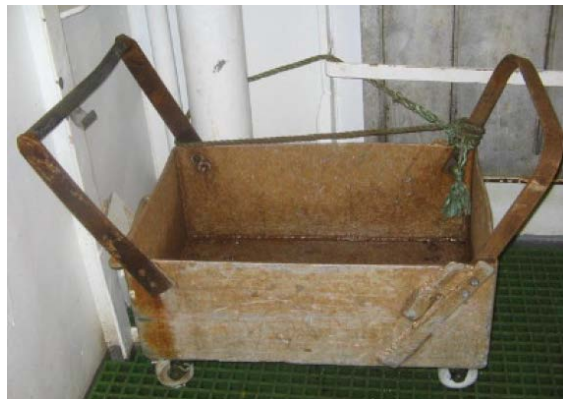
Búið var að snurpa og taka snurpuhringina af vírnum og verið að flytja þá í hjólavagni að aftari nótakassa til geymslu fyrir næsta kast. Þegar tveir skipverjar, sem önnuðust þetta starf, ætluðu að fara í gegnum fremri nótakassan misstu þeir stjórn á vagninum með þeim afleiðingum að hann rann stjórnlaust á milli þilja. Þeir sem biðu eftir hringjafarminum við aftari nótakassan heyrdðu hávaðann og komu á vettvang. Skipverjarnir sættu lagi að koma höndum á vagninn og biðu eftir að slátturinn minnkaði. Þegar þeim þótti komið lag ætluðu þeir að koma vagninum aftur úr fremri nótakassanum en áður en það tókst jókst veltan að nýju. Vagninn fór á ný af stað ásamt einum skipverjanum en hinir gátu forðað sér. Skipverjinn féll í þilfarið þegar hann skall utan í þilið og á næstu veltu hafði hann hvorki komist á fætur né getað skriðið út og rann stjórnlaust yfir þilfarið með vagninn á eftir svo hægri fótur varð á milli vagnsins og þilsins.

Talið var að þessi vagn með hringjunum hafi verið um 230 kg að þyngd. Mynd ©Lögreglan

- að talið var að vagninn sé um 230 kg fulllestaður hringjum, Hann er á fjórum plasthjólum og eru tvö þeirra á snúningsás svo auðveldara er að beygja honum. Á sitt hvorum enda eru handföng sem slúta fram yfir endagaflana og hefur annað þeirra rekist fyrst í vegginn þegar fóturinn varð á milli gaffl vagnsins og þilsins og því minnkað til muna höggið sem fóturinn varð fyrir;

Orsök slyssins var fljótfærni skipverja.
