**Nr. 033 / 10 Helga María AK 16*****Skipverji slasast á hendi***

Skipaskr.nr. 1868  
Smíðaður: Noregi 1988, stál  
Stærð: 883 brl. 1470 bt.  
Mesta lengd: 56,86 m Skráð lengd: 54,4 m  
Breidd: 12,6 m Dýpt: 7,7 m  
Vél: Wärtsilä 2200 kW, 1988  
Fjöldi skipverja: 27

Lokaskýrsla afgreidd á fundi 11. október 2010 af Inga Tryggvasyni, Pálma K. Jónssyni, Jóhanni Ársælssyni og Ólafi K. Ármannssyni

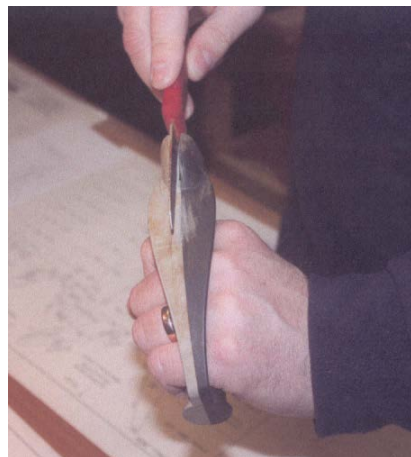
- að slasaði vissi ekki hvað truflaði sveifluna þannig að hnífsblaðið lenti utan við sætið þar sem brýnisstálið situr í;
- að á myndum af brýninu eru sjáanlegar rispur á hlíf þess umhverfis stálsætið og hefur hnífurinn sýnilega ekki alltaf hitt niður í sætið. Þó að vörnin hylji ekki höndina þá hafa skipverjar ekki skorið sig með þessum hætti áður en sambærilegt mál hefur verið skoðað hjá RNS (mál 118/06);
- að sögn skipstjóra ráðleggur framleiðandi brýnsins að hnífnum sé haldið föstum niðri á borði (bakkinn

niður á borðið) og stálið dregið yfir eggina. Sú aðferð hafði ekki verið kynnt skipverjanum né voru uppi leiðbeiningar í skipinu um það.

Nefndin telur orsök slyssins vera þá að brýninu hafi ekki verið beitt í samræmi við leiðbeiningar framleiðanda.

Nefndin vekur athygli á því að leiðbeiningum um notkun og meðferð tækja og tóla skal koma fyrir í vinnuöryggishandbók sem á að vera aðgengileg fyrir skipverja.
