**Nr. 092 / 10 Herjólfur****Vélarvana í höfn**

Skipaskr.nr. 2164  
Smíðaður: Noregi 1992, stál  
Stærð: 2222,4 brl. 3354 bt  
Mesta lengd: 70,7 m Skráð lengd: 67,6 m  
Breidd: 16,0 m Dýpt: 10,7 m  
Vél: Man B&W 5400 kw, 1992  
Áhöfn: 14

Lokaskýrsla afgreidd á fundi 26. nóvember 2010 af Inga Tryggvasyni, Hilmari Snorrasyni, Pálma K. Jónssyni, Jóhanni Ársælssyni og Ólafi K. Ármannssyni

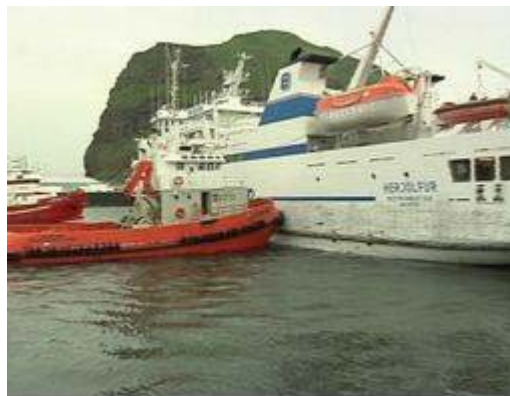
Þegar skipverjar höfðu leyst landfestar rak skipið stjórnlaust í höfninni. Skipstjóri óskaði eftir aðstoð dráttarbáts og Lóðsinn og fiskiskipið Frár VE komu á vettvang þegar Herjólfur átti stutt eftir í grýtta fjöruna.

Tókst að koma skipinu aftur að bryggju þrátt fyrir mikla veðurhæð. Kafað var við skipið og reyndist það óskemmt. Ekki reyndist hafa verið um bilun í búnaði að ræða og sigldi skipið eftir nokkra töf.

Skipið aðstoðað í höfninni©Vísir

- að stjórn tök voru stillt í brú án þess að kúplað hafði verið að skrúfu og skipinu sleppt.

Orsök óhappsins voru mannleg mistök.
