Nr. 069 / 09 Birtingur NK 119 og Súlan EA 300**Árekstur á miðunum**

Skipaskr.nr. 1807
 Smíðaður: Ulsteinvik Noregi 1987 stál
 Stærð: 820,8 brl. 1236 bt.
 Mesta lengd: 57,45 m Skráð lengd: 50,69 m
 Breidd: 12,5 m Dýpt: 7,75 m
 Vél: Berger Diesel 2208 kW, 1987
 Fjöldi skipverja: 6

Skipaskr.nr. 1060
 Smíðaður: Fredrikstad Npregi 1967 stál
 Stærð: 458,1 brl. 651 bt.
 Mesta lengd: 55,38 m Skráð lengd: 49,9 m
 Breidd: 8,18 m Dýpt: 6,47 m
 Vél: Wichmann 1325 kW, 1977
 Fjöldi skipverja: 5

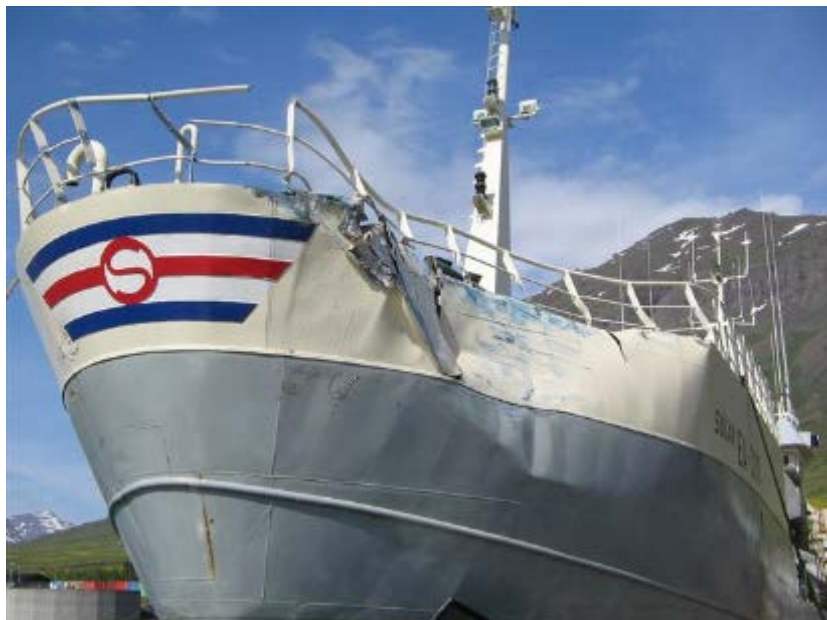
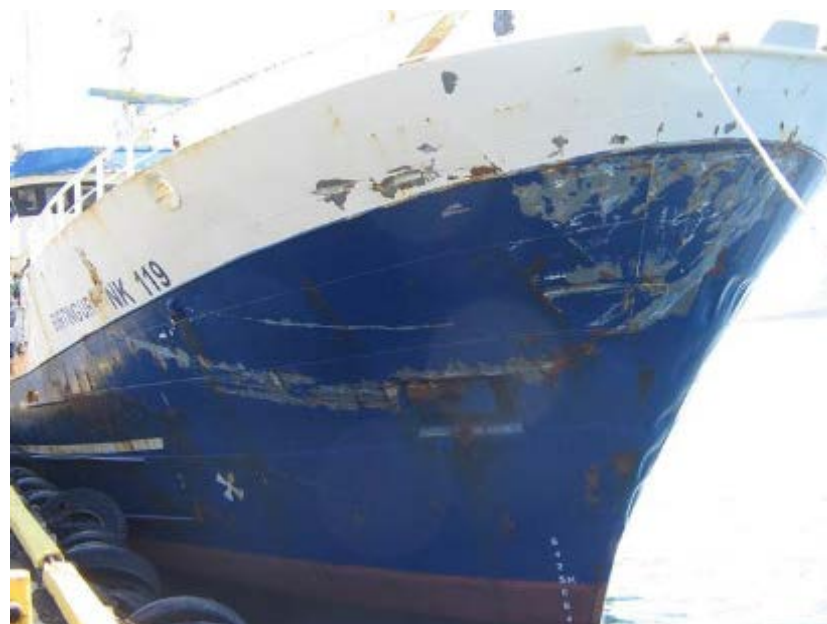
Birtingur NK sigldi á bakborðsbóg Súlunnar EA á stað, 62°33'N og 015°23'V. Óverulegar skemmdir urðu á skipinu en talsverðar skemmdir urðu á Súlunni EA og var henni siglt til hafnar á Neskaupsstað en Birtingur NK hélt áfram veiðum.

Ákoman á skipunum.
