Nr. 055 / 16 Margrét ÓF 49**Sekkur við bryggju**

Skipaskr.nr. 2139
Smíðaður: Noregur, 1991, Trefjaplast.
Útgerð: Andri Viðar Víglundsson
Stærð: 4,88 brl. 5,44 bt.
Mesta lengd: 8,98 m Skráð lengd: 8,3 m
Breidd: 2,55 m Dýpt: 1,07 m
Vél: Volvo Penta, 107 kW, árg.:1991
Fjöldi skipverja: 2

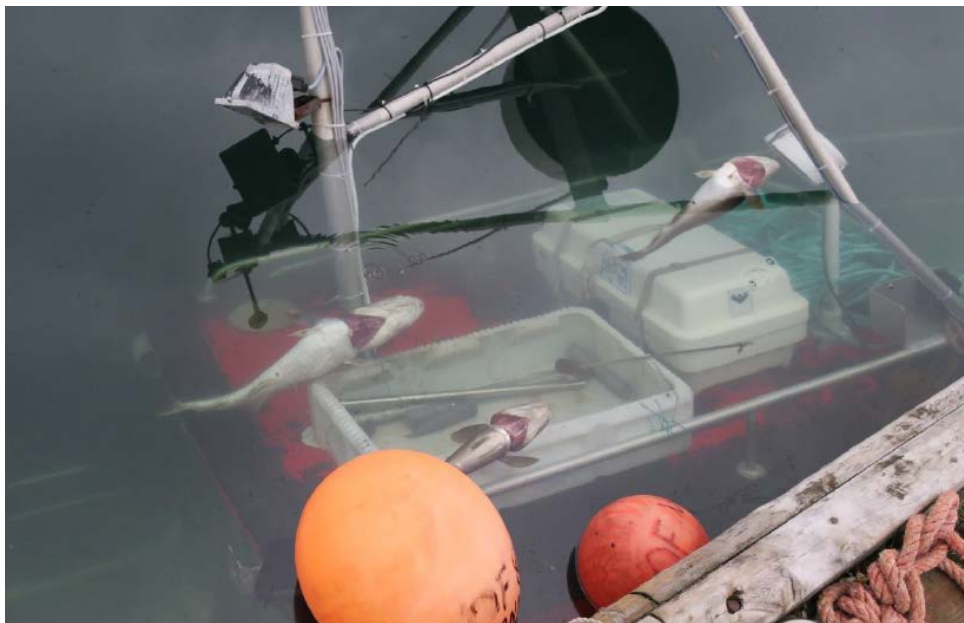
Þegar komið var Margréti að morgni dags var hún sokkin við bryggju en hún hafði verið yfirgefin um átta klukkustundum áður. Samkvæmt upplýsingum úr myndavélakerfi hafnarinnar hafði báturinn byrjað að síga að framan og síðan sokkið á u.þ.b. fjórum klukkustundum.

**Mynd 1 Margrét ÓF 49 sokkin við bryggjuna**

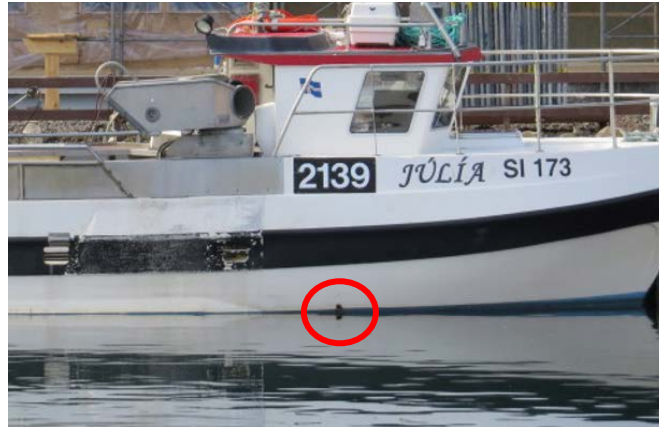
- að aðskotahlutur reyndist vera í einstefnuloka á lensilögn úr lest þannig að hann stóð opinn. Úttakið fyrir lögnina var á stjórnborðssíðu bátsins eins og myndin (Mynd 2) sýnir;

Mynd 2 Myndin sýnir úttakið fyrir lensinguna

- að stjórnborðs halli á bátnum varð til þess að úttakið fór undir sjólinu og sjór átti greiða leið inn í lestina;
- að u.þ.b. 600 kg af fiski var um borð;

Nefndin telur að frágangur á lensilögn hafi verið ófullnægjandi og hefði átt að liggja talsvert fyrir ofan sjávarborð þ.e.a.s. fyrir ofan úttak.

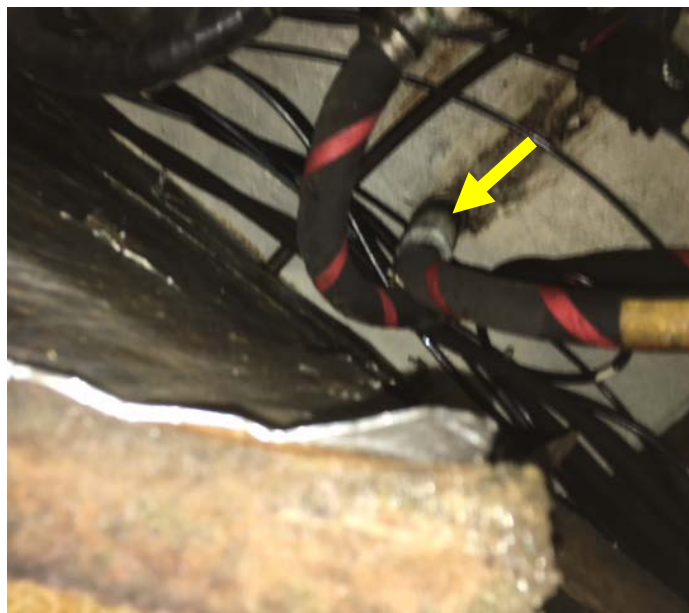
Mynd 3 Einstefnulokinn og lögnin fyrir lensinguna

Orsök lekans var að einstefnulokinn á lensilögninni stóð opinn og sjálfvirkur lensibúnaður dæluunar óvirkur.
