## STAÐA MÁLS

Málnr.: **19-082F020**

Lýsing: **Missti afl á hreyfli og nauðlenti**

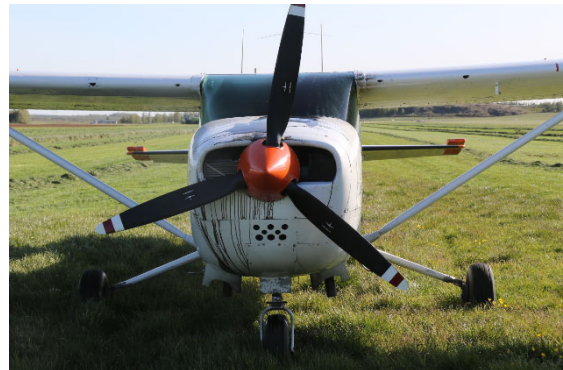
Flugmaður var að ferja flugvél TF-MAJ (Cessna 207) frá flugvelli í Skaftafelli og til Reykjavíkur. Á flugi í um 6000 feta hæð við Birtingarholt, nálægt Flúðum, fór hreyfill flugvélarinnar að hökkta, missa afl og að lokum gaf hreyfillinn sig.

Flugmaðurinn fann heppilegan landingarstað á túni við bæinn Birtingarholt og stefndi þangað þar sem að hann nauðlenti.

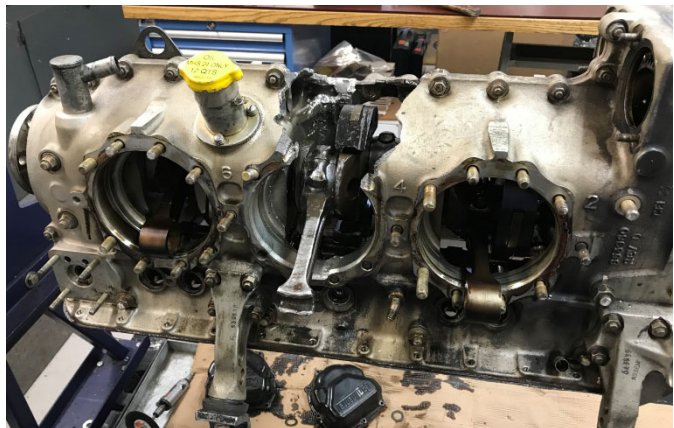
Strokkur nr. 4 í hreyflinum hafði gefið sig og var blokk hreyfilsins í kringum strokkinn einnig ónýtt.

Rannsóknarnefndar samgönguslysa (RNSA) sendi hreyfillinn í ítarlega niðurrifs skoðun hjá framleiðanda þar sem að hann var rannsakaður að fulltrúum RNSA og Flugmálastjórnar Bandaríkjanna (FAA) viðstöddum.
