**Skýrsla um banaslys í umferðinni**

**Suðurbyggðavegur við Skjöldólfsstaði 31.3.2013**

Málsnr. 2013-U005

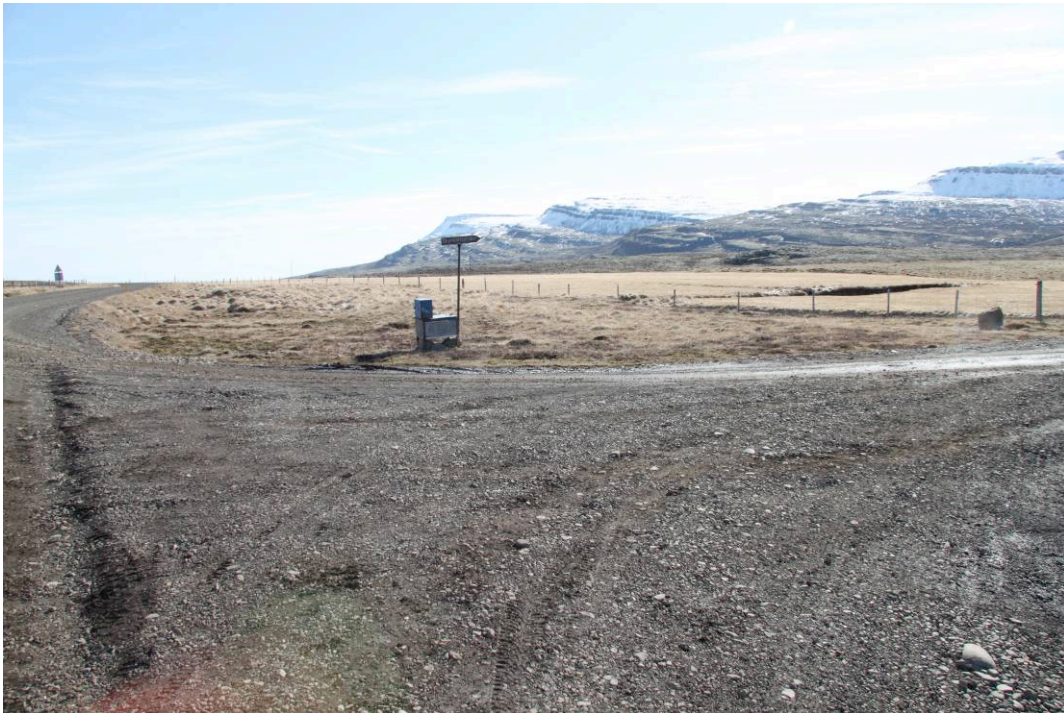
Við heimreiðina að Skjöldólfsstöðum. Hjólinu var beygt til hægri af Suðurbyggðavegi þegar það valt.

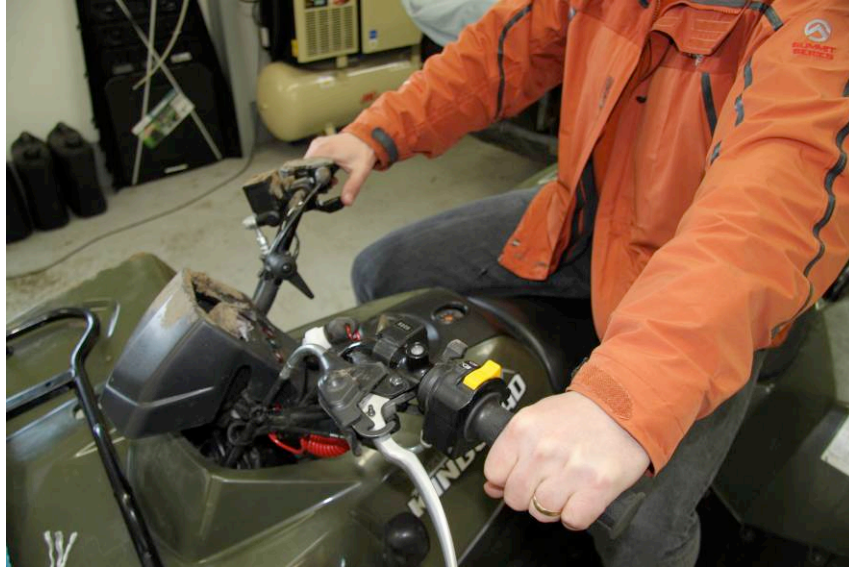
Ökumaður lýsir því að fyrir slysið hafi hann ekið á um 40 km/klst hraða eftir Suðurbyggðavegi. Farþegi á hjólinu, stúlkan, sat fyrir framan ökumann sem klemmdi að henni með fótunum svo hún hefði stuðning. Þegar ökumaður kom að afleggjaranum að Skjöldólfsstöðum og hugðist beygja bætti hjólið við sig bensíni og rauk upp í hraða. Að sögn ökumanns reyndi hann að ná öflugra gripi á stýrinu og grípa stúlkuna þar sem hún lá með andlitið fram á hendur sér, hægra megin við bensínlokið. Hann náði ekki að stjórna hjólinu og valt það við afleggjarann. Aðspurður útilokaði ökumaður ekki þann möguleika að höfuð stúlkunnar hefði rekist í inngjof hjólsins í beygjunni og því hafi ekki hægst á hjólinu.

Mynd af stýri hjólsins. Þumalfingur hægri handar er á inngjöf hjólsins. Pláss fyrir framan ökumann er ekki mikið og breikkar sætið fram.

Ökutækið var af gerðinni Suzuki LTA torfæruhjól. Hjólið er ekki ætlað til notkunar á vegum sem eru opnir almennri umferð auk þess sem bannað er að hafa farþega á hjólinu, samanber 43.gr. umferðarlaga nr. 50/1987. Skýrar varúðarmerkingar voru á því um þessi atriði auk tilmæla um að ökumenn noti ávallt hjálm við akstur. Framkvæmd var skoðun á hjólinu eftir slysið með sérstakri áherslu á stýri og inngjöf en ekkert óeðlilegt kom fram við þá rannsókn.

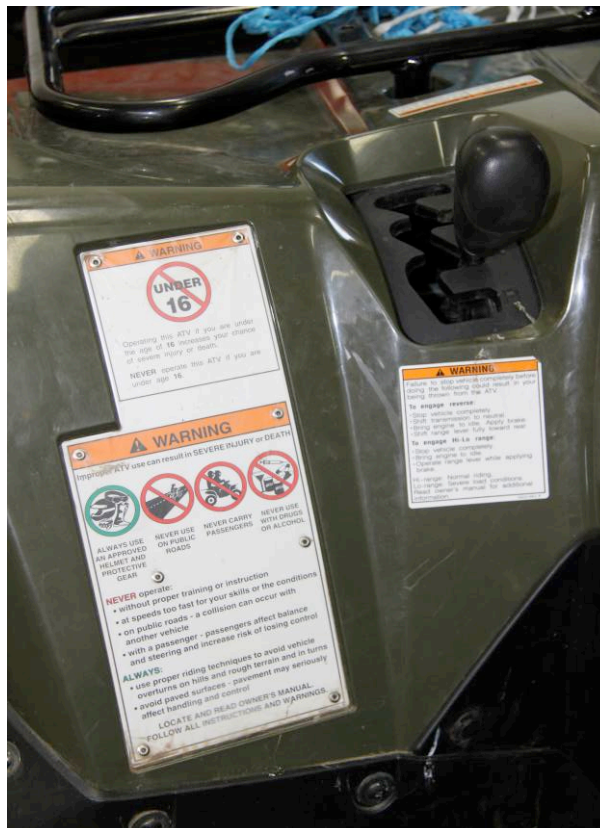
Mynd af varúðarmerkingum á hjólinu. Þar kemur m.a. fram að ökumenn eigi að nota hjálm, að hjólinu skuli hvorki ekið á vegum né með farþega.

Samkvæmt 43. grein umferðarlaga (nr. 50/1987) er óheimilt að reiða farþega á torfærutæki á hjólum. Í slysinu við Skjöldólfsstaði er farþegi á hjólinu þriggja ára barn sem hvorki hefur líkamlegan þroska til að vera á ökutækinu, né vitsmunalegan þroska til að skynja hættu sem hraða þess getur fylgt. Það má ekki ætla barni að halda sér í á ferð, sem hvorki nær niður að fótstigum né góðri festu með höndum. Rannsóknarnefnd samgönguslysa brýnir við forráðamenn barna að þeir hafi heilsu þeirra að leiðarljósi, sýni ábyrgð og fylgi reglum sem um þessi ökutæki gilda.
