Nr. 122 / 13 Magnús SH 205***Eldur um borð***

Skipaskr.nr. 1343 IMO nr. 7350612
Smíðaður: Akureyri 1974, stál
Stærð: 142 brl. 231 bt.
Mesta lengd: 31,45 Skráð lengd: 28,2
Breidd: 6,7 m Dýpt: 5,6 m
Vél: Cummins 671 kW, 2005
Fjöldi skipverja:

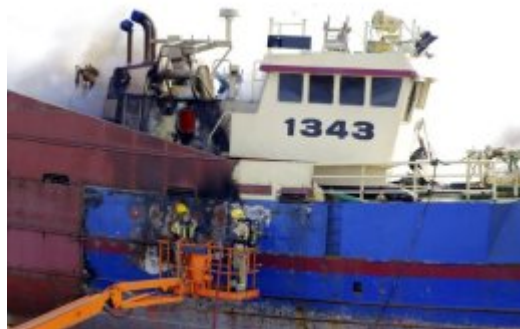
Verið var að vinna við endurbætur á skipinu og var það stutt inn í skipasmiðstöðinni þegar eldur kom upp í því. Um 40 slökkviliðmenn tóku þátt í slökkvistarfinu og það tókst að ná því út úr húsinu án þess að eldur bærst í það. Skorin voru göt á skipið til að koma froðu að eldinum og þannig tókst að slökkva hann. Miklar skemmdir urðu á skipinu. (*Myndin sýnir slökkviliðsmenn að störfum*)
