Banaslys 16.12.2006

Álftanesvegur austan Bessastaða
Útafakstur
Látinn 24 ára karlmaður
Tími sólarhrings: Nótt

Rannsóknarnefnd umferðarslysa

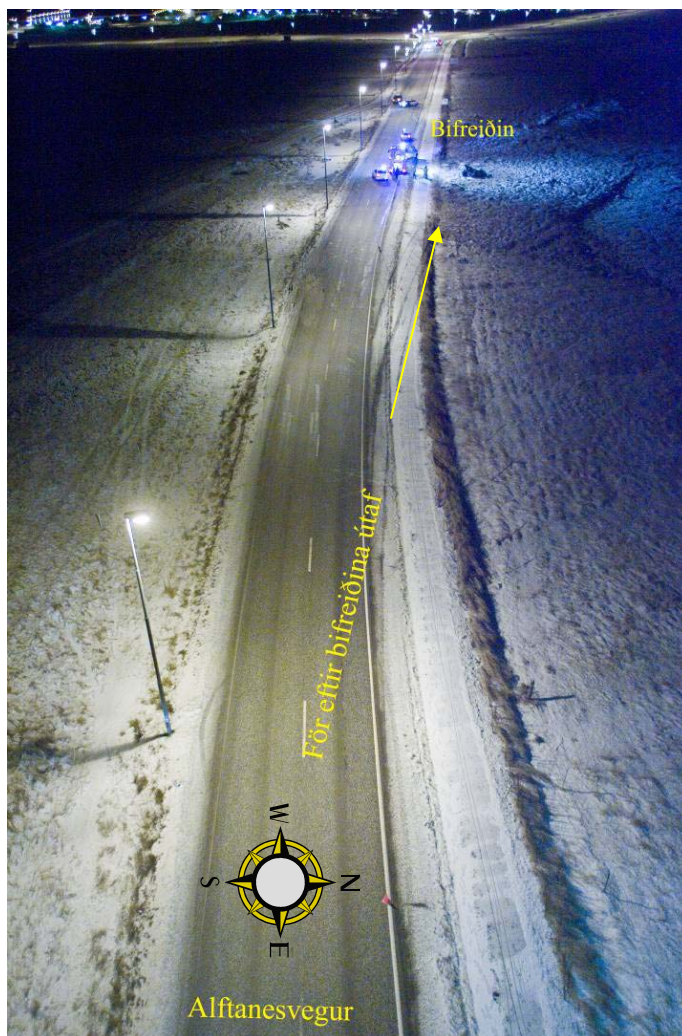
Horft vestur Álftanesveg í akstursstefnu ökumanns Toyota bifreiðarinnar. Bifreiðin fór útaf hægra megin, yfir göngustíg, í gegnum girðingu, valt í grýttum móa og við það kom upp eldur í henni.

Rannsóknarnefnd umferðarslysa ítrekar fyrri ábendingar um hraðakstur og ölvunarakstur sem eru helstu orsakir banaslysa í umferðinni undanfarin ár.

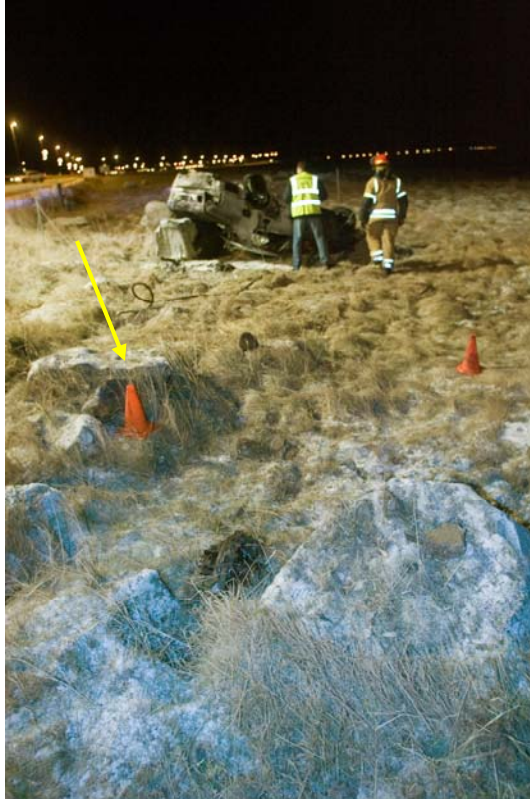
Toyota bifreiðin var skoðuð af bíltæknisérfræðingi. Taldi hann verulegar líkur á að eldur hafi fyrst kviknað þegar tvö göt mynduðust fremst á bensíngeymi þegar ökutækið lenti ofan á steini við útafaksturinn og bensínið úðast yfir púströrið. Ekki voru vísbendingar um að orsök slyssins mætti rekja til ástands ökutækisins fyrir slysið.

Örin vísar á grjót sem fólksbifreiðin fór yfir

- Ökumaður var ölvaður og ók of hratt miðað við aðstæður
- Bifreiðin lenti á stórgrýti í umhverfi vegar
- Eldur kom upp í bifreiðinni og var dánarorsök ökumanns bruni
