Banaslys 18. febrúar 2008

Vesturgata Akranesi
Útafakstur og árekstur við hús
Látinn 18 ára karlmaður

Rannsóknarnefnd umferðarslysa

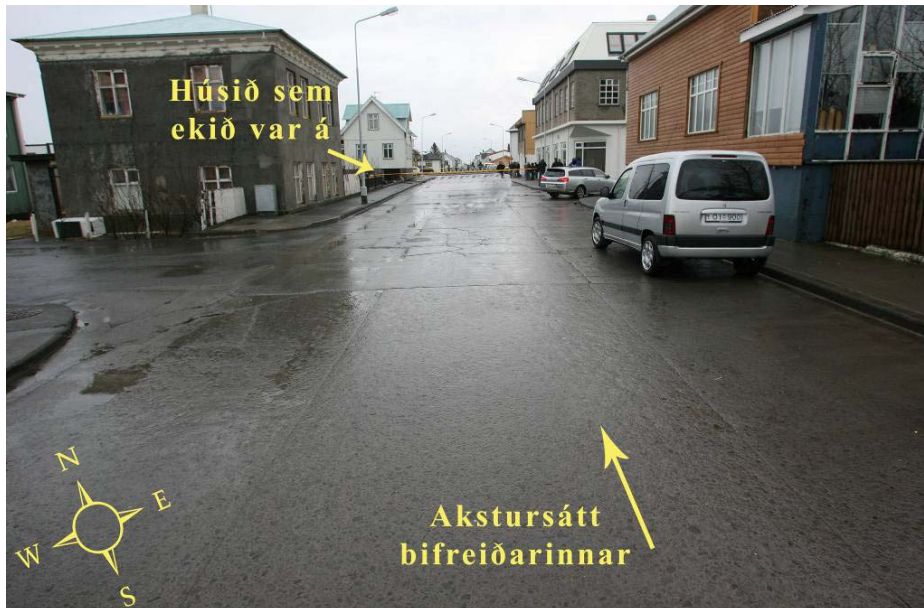
Mynd tekin í akstursátt bifreiðarinnar um 60m frá húsinu sem hún hafnaði á.

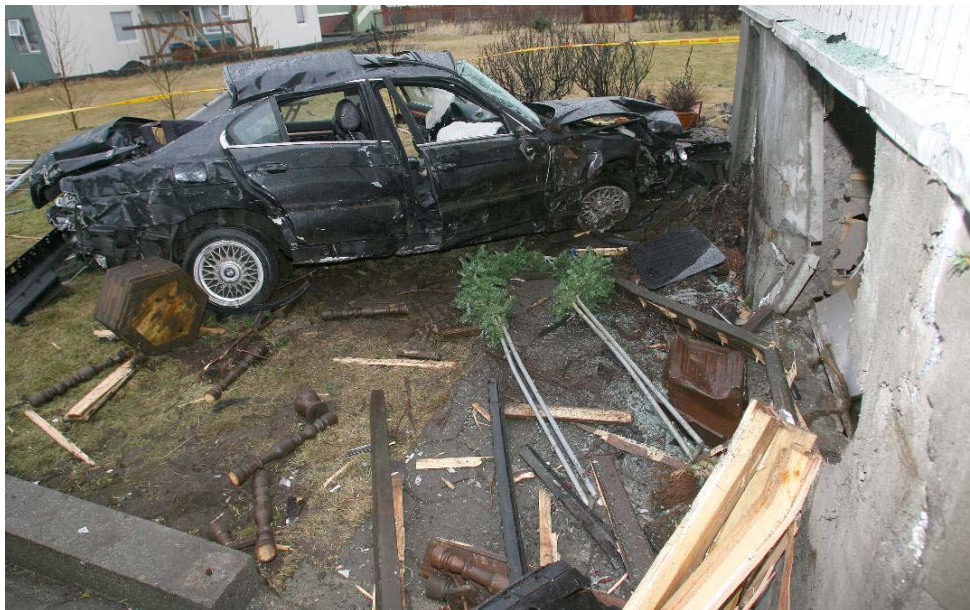
aldrei til meðvitundar. Banamein hans voru miklir höfuðáverkar en hann hlaut einnig alvarlega brjóstholváverka. Áverkarnir orsökust af árekstrinum þar sem hann kastast á hurðina hægra megin sem og að aflögun hægri hliðar inn í farþegarýmið var talsverð (sjá mynd hér að neðan). Ökumaðurinn hlaut talsverða höfuðáverka og hálsbrotnaði. Líkur eru á að áverkar hans hefðu ekki orðið eins miklir ef hann hefði verið spenntur í öryggisbelti.

Mynd tekin af bifreiðinni þar sem hún stöðvaðist eftir áreksturinn við húsvegginn. Gat kom á vegginn eftir að hluti hans hrundi inn.

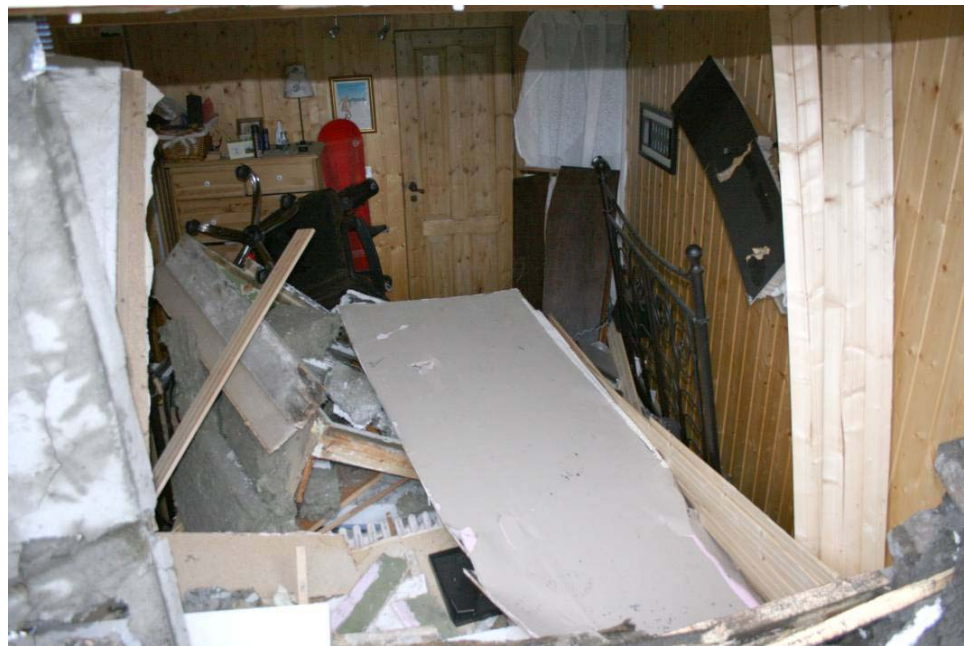
Veggurinn hrundi inn í herbergið og lá hluti hans á rúmi sem þar stóð. Mikil mildi var að enginn var í herberginu þegar slysið átti sér stað.

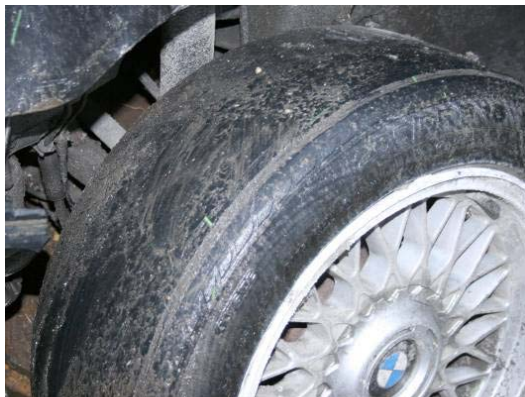
Bifreiðin er skráð um 186 hestöfl og afturhjóladrifin, hjólbarðarnir að aftan voru slitnir niður í striga en hjólbarðarnir að framan voru minna slitnir. Báðir hjólbarðarnir að framan sprungu í slysinu. Miðað við lýsingu vitna á slysinu þá fór bifreiðin að spóla þegar henni var ekið

framúr annarri bifreið. Ekki sást ummerki á vettvangi sem staðfesta þessa lýsingu en það að bifreiðin var afturhjóladrifin og með kraftmikla vél, slæmt ástand hjólbarða á drifási og bleyta á vegyfirborði renna stöðum undir þessa frásögn. Mikil hættu er á að ökumaður missi stjórn á bifreið sinni ef hann fer að spóla.

Afturhjólarbarðar bifreiðarinnar voru slitnir niður í striga.
