Skýrsla um banaslys í umferðinni
Langeyrarvegur Siglufirði 16.11.2011
Málsnr. 2011 – 021

Langeyrarvegur 16. nóvember 2011

Ekið á gangandi vegfaranda

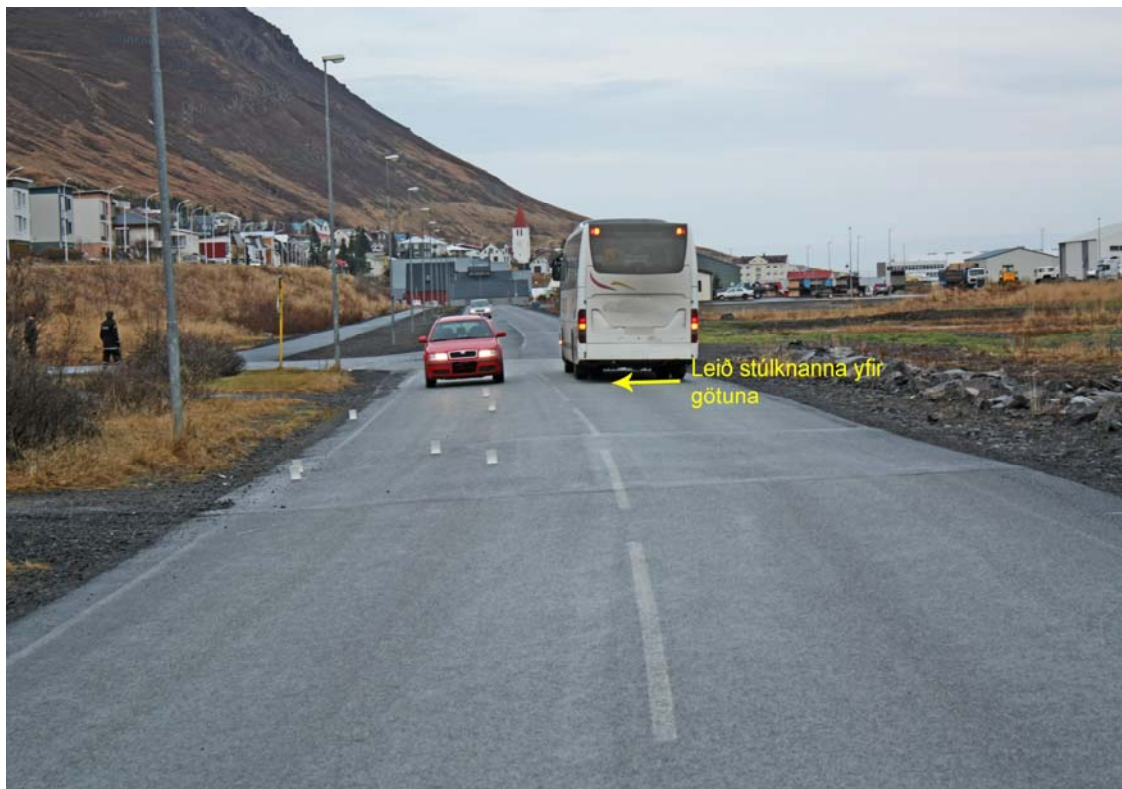
Mynd 1. Horft móti akstursstefnu fólks bifreiðarinnar á Langeyrarvegi, til norðurs. Myndin er tekin daginn eftir slys og er fólks bifreiðin á myndinni önnur en sú sem var í slysinu.
