## Skýrsla um banaslys í umferðinni

Mál nr.: **2015-U006**

Staðsetning: **Bílastæðahús við Mjóstræti**

Atvik: **Ekið á burðarsúlu í bílastæðahúsi**

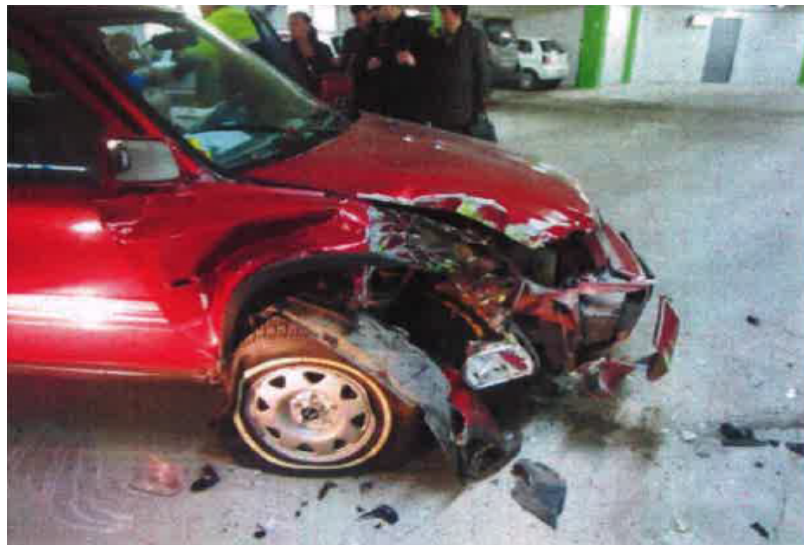
Mynd 1. Ákoma á hægri framhlið ökutækis.

Ökutækið var fólksbifreið af gerðinni Honda CR-V. Samkvæmt lögregluskýrslu var mest ákoma á framanverðu á hægra frambretti og blésu loftpúðar út. Sú staðreynd að loftpúðar blésu út við slysið bendir til að hraði hafi verið um eða yfir 20 km/klst. Ökutækið var ekki skóðað eftir slysið en það hafði hlotið aðalskoðun án athugasemda þann 21. janúar 2015, tæpum tveimur mánuðum fyrr.

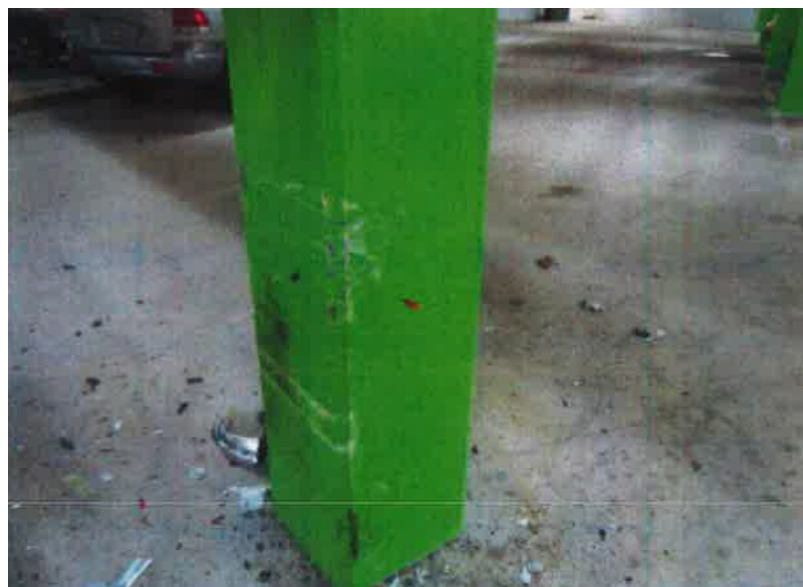
Mynd 2. Burðarstólpinn sem ekið var á

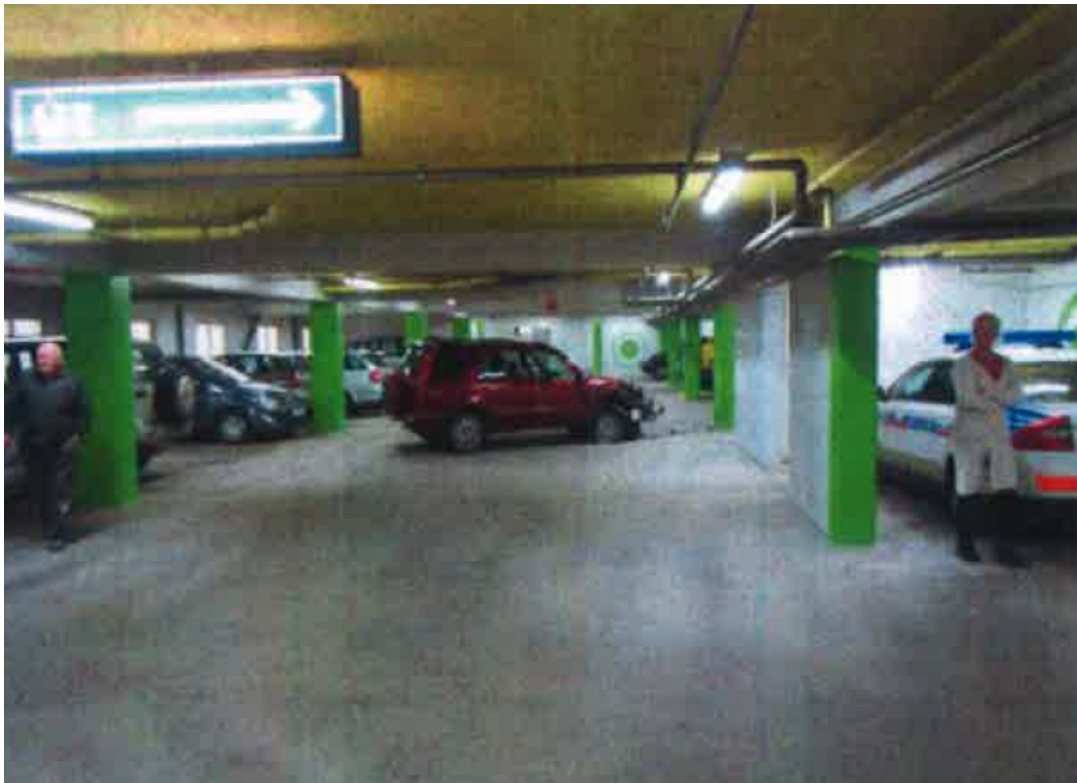
Mynd 3, úr skýrslu lögreglu. Myndin sýnir endastöðu ökutækis eftir ákeyrslu við súluna.

Hermun af atburðarrás slyssins var gerð með PC-Crash 10.2 hugbúnaðinn og gerð hröðunargreining. Út frá henni má sjá mögulegan hámarkshraða eftir 16 metra akstur. Hraði ökutækisins getur mest náð 35 km/klst á þeirri vegalengd, en þess skal getið að umrætt ökutæki var 15 ára gamalt og ökuleiðin bæði þröng og krafðist þess að ökumaður stýri bifreiðinni. Því er afar ólíklegt má telja að þessum hraða geti verið náð við þær kringumstæður sem þarna voru.
