**Nr. 17-121 S 090 Hekla skemmtibátur SKB 123****Vélarvana og dregin til hafnar**

Skipaskr.nr. Óskráður  
Framleiðandi:  
Tegund::  
Mesta lengd: Skráð lengd:  
Breidd: Dýpt:  
Vél: Utanborðsmótor,  
Fjöldi skipverja: 5

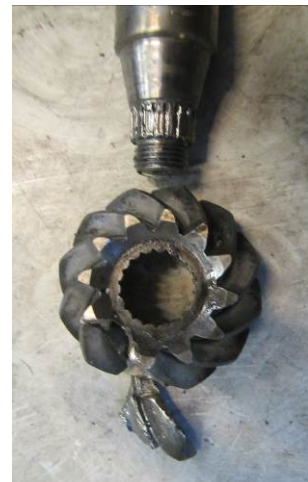
- að smellur kom frá hældrifinu og báturinn missti ferð;
- að við sundurtekt á hældrifinu kom í ljós að tannhjól var brotið og driföxull skemmdur;
- að hældrifið var af gerðinni OMC Cobra framleitt í USA.

Öxulendinn og tannhjólið
