Nr. 18 004 S 002 Samskip Hoffell***Bilun í aðalvél***

IMO.nr. 9196943
Útgerð: Samskip hf
Skráning: Rotterdam, Holland, PCLT.
Smíðaður: Kína, 2000
Stærð: 4,454 GT 5,536 DWT
Mesta lengd: 100,6 m
Breidd: 18,8 m Dýpt: 5,8 m
Vél: MAN 9L 32/40.
Áhöfn: 15

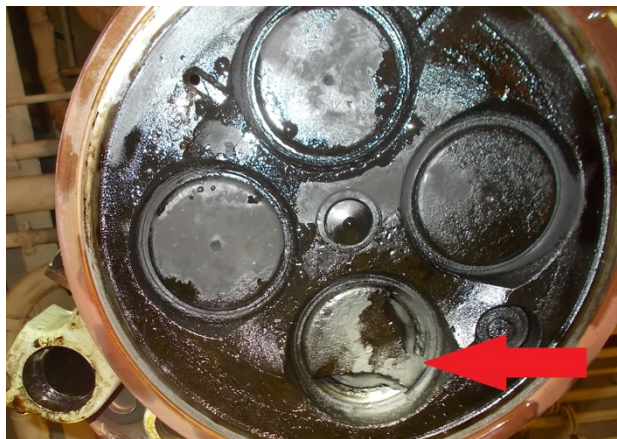
- að afgangloki í strokkloki nr. 9 aðalvélar brotnaði (*sjá mynd*);
- að síðasta upptekt á afgangloknum var framkvæmd í desember 2016 en 6.880 keyrslutímar voru á honum þegar óhappið varð;
- að brot úr afgangloknum komst inn í túrbínuna með

Rauða örin sýnir afganglokann skemmdan á tveimur stöðum

þeim afleiðingum að dísuhringur og afgashjól skemmdust. Voru þau dæmd ónýt;

- að samkvæmt viðhaldskerfi skipsins og vélarframleiðanda (MAN) á að taka upp afgangsloka eftir 5.000 til 6.000 keyrslutíma;
- að ventlabil á sog- og afgangslökum var mælt mánaðarlega og var það gert síðast 29. desember 2017;
- að fram kom hjá yfirvélstjóra að næsta upptekt á strokklokum væri fyrirhuguð í ágúst 2018 eða eftir 3.500 keyrslutíma.

Orsök atviksins má rekja til skorts á viðhaldi aðalvélar.
