Nr. 17-112 S 085 Grímsnes GK 555**Tók niðri í Grindavík**

Skipaskr.nr. 0089 IMO nr. 5427382
Útgerð: Maron ehf.
Smíðaður: Flekkefjord Noregi 1963 stál
Stærð: 178,6 brl. 276,8 bt.
Mesta lengd: 36,05 m Skráð lengd: 32,83 m
Breidd: 6,72 m Dýpt: 5,72 m
Vél: Caterpillar 671 kW 1985
Fjöldi skipverja: 9

Lokaskýrsla afgreidd á fundi 28. september 2018 af Inga Tryggvasyni, Hilmari Snorrasyni, Pálma K. Jónssyni og Hirti Emilssyni

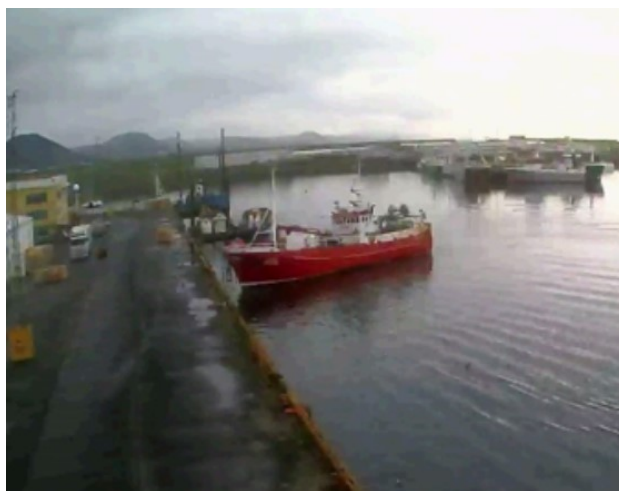
Þegar verið var að leggja Grímsnesi að bryggju við Miðgarð tók skipið niðri (sjá mynd 1). Í ljós kom að skipið hafði farið í grjót en dýpkunarframkvæmdir höfðu staðið yfir á þessu svæði á vegum hafnarinnar.

**Mynd 1 Grímsnes tekur niðri**

Orsök þess að skipið tók niðri var skortur á upplýsingum, samskiptum og merkingum um neðansjávarvinnu.

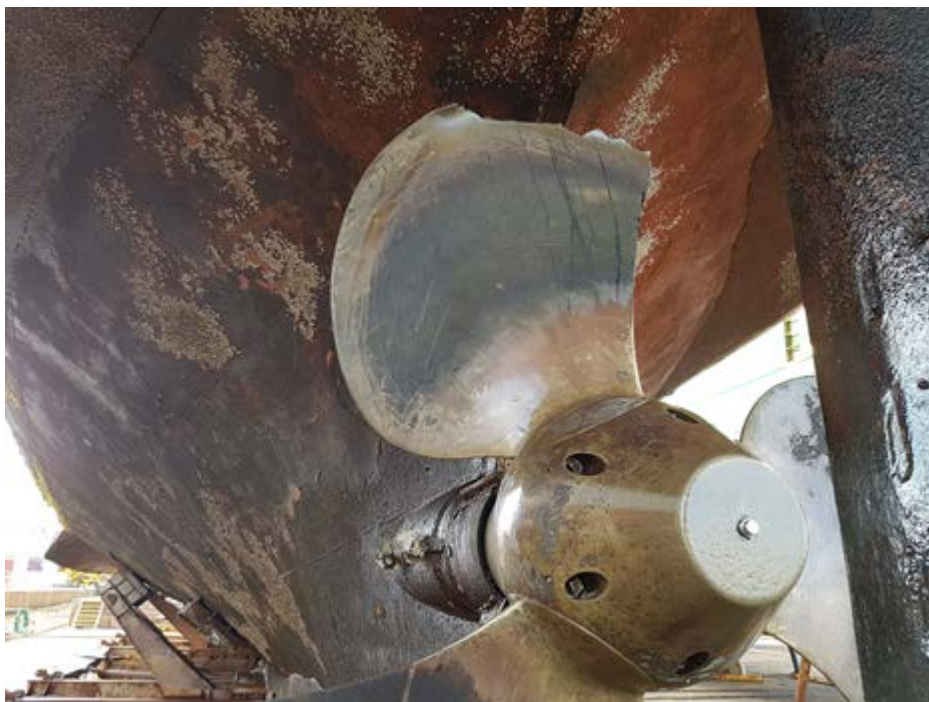
Talsverðar skemmdir urðu á skrúfu (sjá mynd 2), stýri og hæl.

Mynd 2 Skemmdir á skrúfu

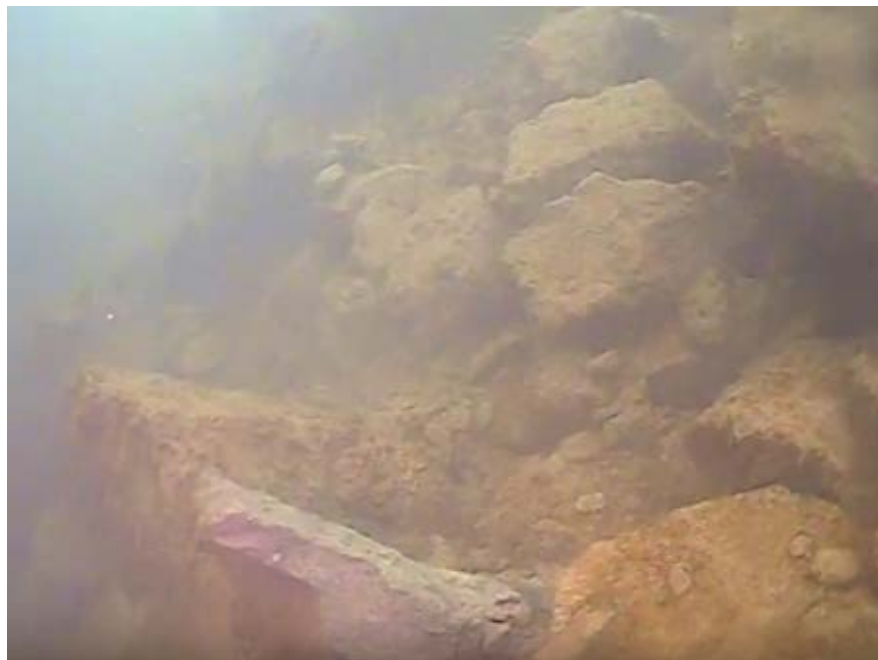
Mynd 3 Sjávarbotninn

- að samkvæmt mælingu reyndist dýpið vera 1,6 m á þessu svæði á meðalstórstraumsfjöru en kl. 09:30 þegar Grímsnesið var á ferðinni var sjávarhæð +0,73 m og hefur dýpið þá verið 2,33 m. Samkvæmt mælingum Vegagerðarinnar frá 2013 var dýpið 3 – 4 m. Kafað var á svæðinu og reyndist sjávarbotninn vera stórgryttur eftir sprengingar;

Nefndin telur að upplýsingar um þessar framkvæmdir hefðu átt að koma fyrr fram í „*Tilkynningum til sjófarenda*“
