Nr. 20-074 S 052 Þinganes SF 25***Skipverji slasast á fæti***

Skipaskr.nr. 2970
IMO 9844746
Útgerð: Skinney-Þinganes hf.
Smíðaður: Noregi 2018, stál
Stærð: 611 bt
Mesta lengd: 28,93 m Skráð lengd: 26,66 m
Breidd: 12 m Dýpt: 6,6 m
Vél: YANMAR 2019, 580 kW
Fjöldi skipverja: 13

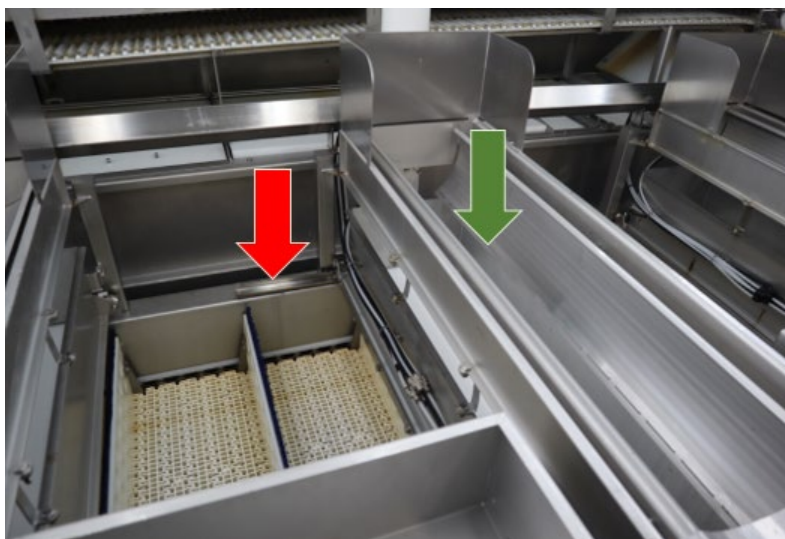
Skipverji var á vinnsluþilfari að tína upp fisk sem hafði farið út af fiskflokka. Hann fór upp á flokkanann og stóð á skjólborði með annan fótinn (*rauð ör á mynd 1*) og studdi hnénu upp við vinkel þar fyrir ofan. Þá opnaðist myndgreiningarhólf (*græn ör á mynd 1*) á hægri fótinn þannig að hann missti jafnvægið og vinstri fóturinn féll niður á færíbandið, sem var í gangi, með þeim afleiðingum að hann klemmdist og fótbrotnaði. Siglt var með slasaða til Grindavíkur.

Mynd 1 Rauð ör sýnir skjólborð flokkanans og græn myndgreiningarhólf

- að flokkarinn var í gangi þegar slasaði fór upp á hann til að ná til fisksins;
- að þegar slasaði var að athafna sig ofan á flokkaranum fór hann með aðra hendina undir myndgreininguna sem þá opnaði hólfíð og slasaði missti fótfestuna;

Orsök slyssins var sú að straumur að fiskflokkaranum var ekki rofinn áður en skipverjinn fór upp á flokkarann.

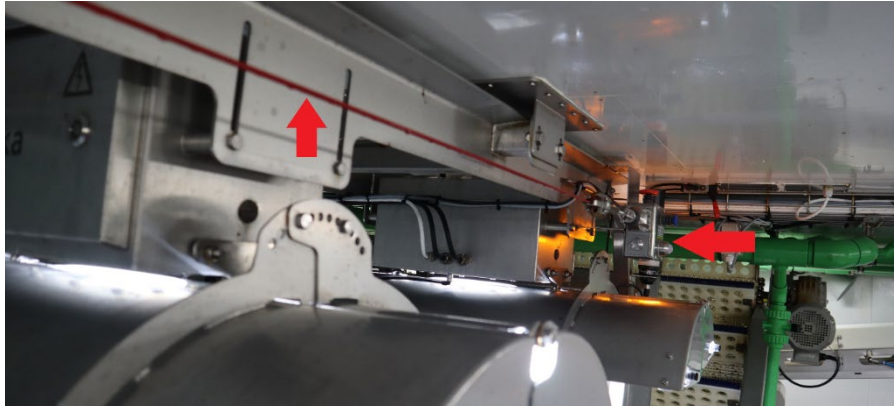
Mynd 2 Örvarnar sýna neyðarstöðvunarbúnaðinn

- að slasaði náði sjálfur að stöðva færibaldið undir flokkaranum með neyðarstöðvunarbúnaði sem var lína sem lá eftir endilöngum flokkaranum (*sjá mynd 2*);
- að endurbætur voru gerðar á neyðarstöðvunarlínunni. Línan sem var grá á litin fyrir slysið var skipt úr fyrir rauða eins og mynd 2 sýnir. Einnig voru gerðar endurbætur á fiskflokkaranum og sett upp betri skjólborð til að koma í veg fyrir að fiskurinn gæti kastast út úr flokkaranum;
- að fiskflokkarinn var framleiddur af Völku;
- að ekki hafði verið gert áhættumat um borð í skipinu eins og reglur kveða á um.
