**Nr. 21-048 S 033 Málmei SK 1*****Eldur í stakkageymslu***

Skipaskr.nr. 1833  
IMO 8602878  
Utgerð: Fisk-Seafood ehf.  
Smíðaður: Flekkefjord Noregi 1987, stál  
Stærð: 882,8 brl. 1469,7 bt.  
Mesta lengd: 56,5 m Skráð lengd: 54,4 m  
Breidd: 12,6 m Dýpt: 7,7 m  
Vél: Wärtsilä 2200 kW, 1987  
Fjöldi skipverja: 15

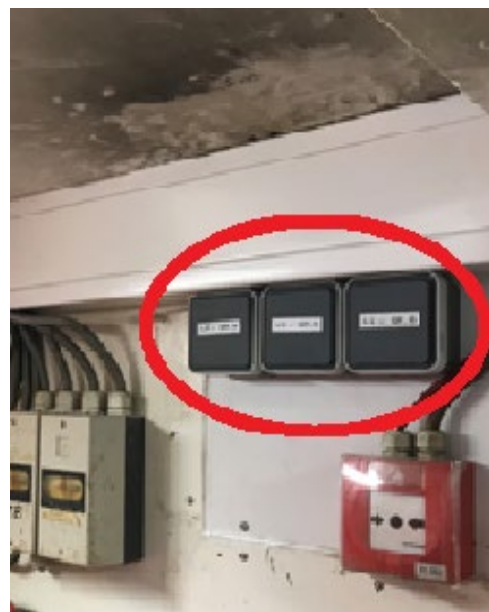
- að eldurinn átti upptök í rafmagnsrofa fyrir eina af 220 volta ljósagreinum á vinnsluþilfari;
- að rafmagnsrofinn var ekki rakapéttur og hafði verið settur upp þegar skipinu var breytt úr frystitogara yfir í ísfisktogara;
- að eftir atvikið var skipt um alla þrjá rafmagnsrofana fyrir ljósagreinar á vinnsluþilfari (*sjá mynd*) og settir rakapéttir rofar samkvæmt staðli IP65;
- að brunaviðvörðunarkerfið náði ekki að fara í gang þar sem skipverjar voru staðsettir í stakkageymslunni við þrif þegar eldurinn kom upp og náðu að slökkva hann strax.

*Myndin sýnir frágang eftir lagfæringu*

Orsök eldsins var sú að raki komst í rafmagnsrofann.

Nefndin vill áréttta að stakkageymsla um borð í skipum flokkast undir votrymi og sá rafmagnsbúnaður sem þar er á að vera rakapétur eins og á vinnsluþilfari.
